Projektgruppe „Morgenstern“ Aktuelle Entwicklung am Gesamtstandort Morgenstern

- Durchgeführte Maßnahmen seit September 2010 bis 21. Januar 2011
- Aktuelle Ereignisse und eingeleitete Ad-hoc-Maßnahmen am Sickerwasser-Zentralschacht und am Luttsenschacht ab dem 21. Januar 2011
- Geplante weitere Ad-hoc-Maßnahmen

Aktuelle Ereignisse und eingeleitete Ad-hoc-Maßnahmen am Sickerwasser-Zentralschacht und Luttschacht

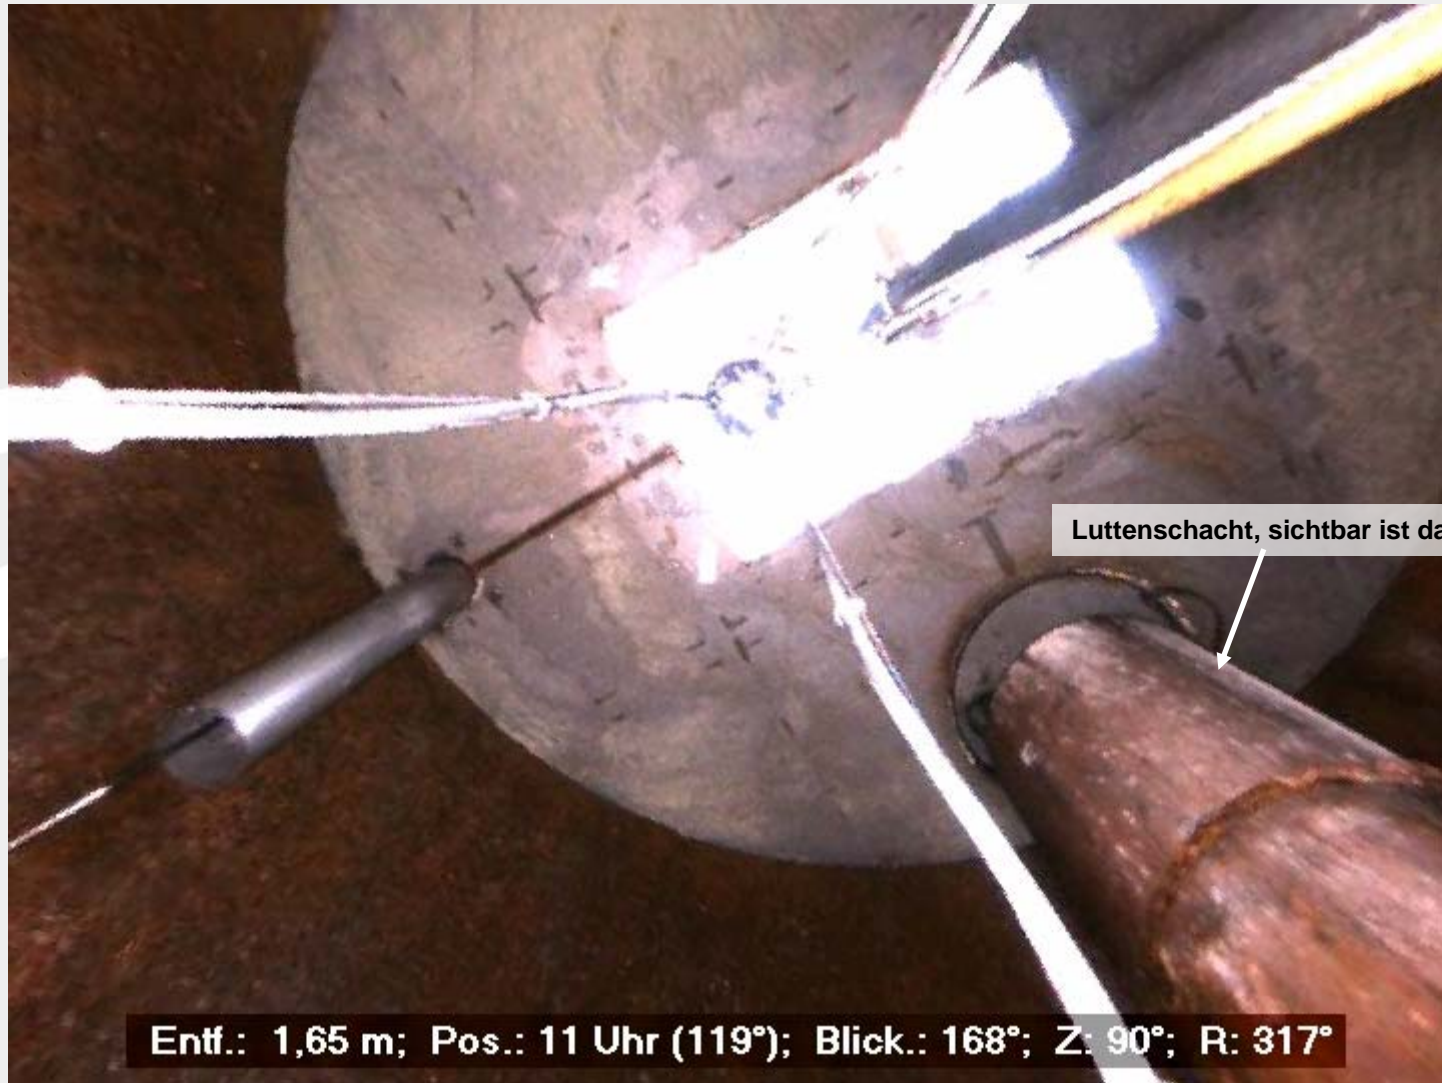
Sickerwasser-Zentralschacht mit Luttsenschacht, Innenaufnahme von unten Richtung Schachtdeckel

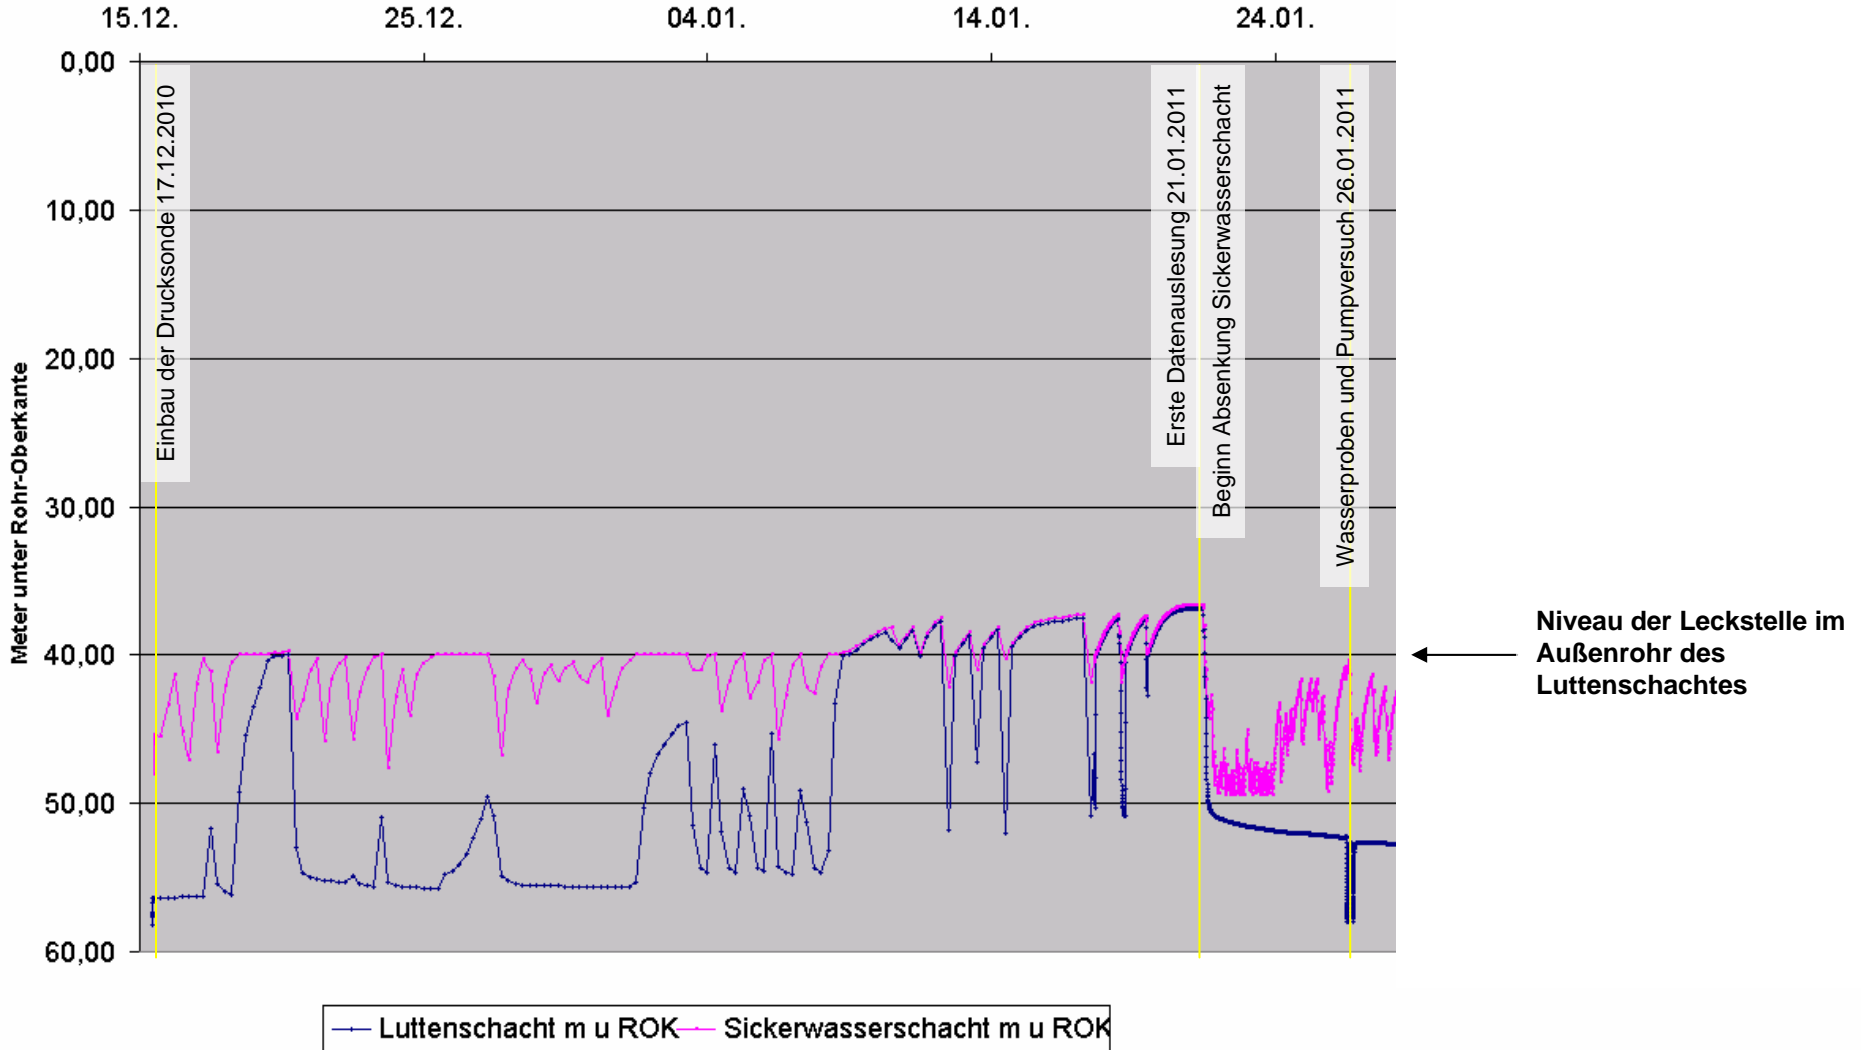
Deponie Morgenstern Wasserstände

- Nachdem die Absenkung des Wasserspiegels im Sickerwasser-Zentralschacht durch ein geändertes Sickerwassermanagement erfolgreich war, wurden am 26.01.2011 durch das Ingenieurbüro Golder Associates Wasserproben zur chemischen Analyse entnommen.
- Untersucht wurden das Wasser des Sickerwasser-Zentralschachtes und das aus dem Luttschacht nach Abpumpen aus dem Untergrund unterhalb der Deponie nachfließende Wasser.
- Außerdem wurden zur Abklärung der Auswirkungen des Schadens alle bekannten Grundwassermessstellen und die Auslaufstellen aus dem Stollensystem des Salzgitterer Höhenzuges auf die Schadstoffgehalte untersucht.
- Zur weiteren hydrogeologischen Erkundung der Situation unterhalb der Deponie-Basisabdichtung wurde zusätzlich ein Pumpversuch im Luttschacht durchgeführt.

- Unverzüglich veranlasste die Projektgruppe eine Absenkung des Wasserspiegels im Sickerwasser-Zentralschacht unter die festgestellte „Leckstelle“. Die Absenkung wird seitdem kontinuierlich fortgesetzt und es kommt nicht mehr zu Sickerwasserverlusten über den Luttschacht.

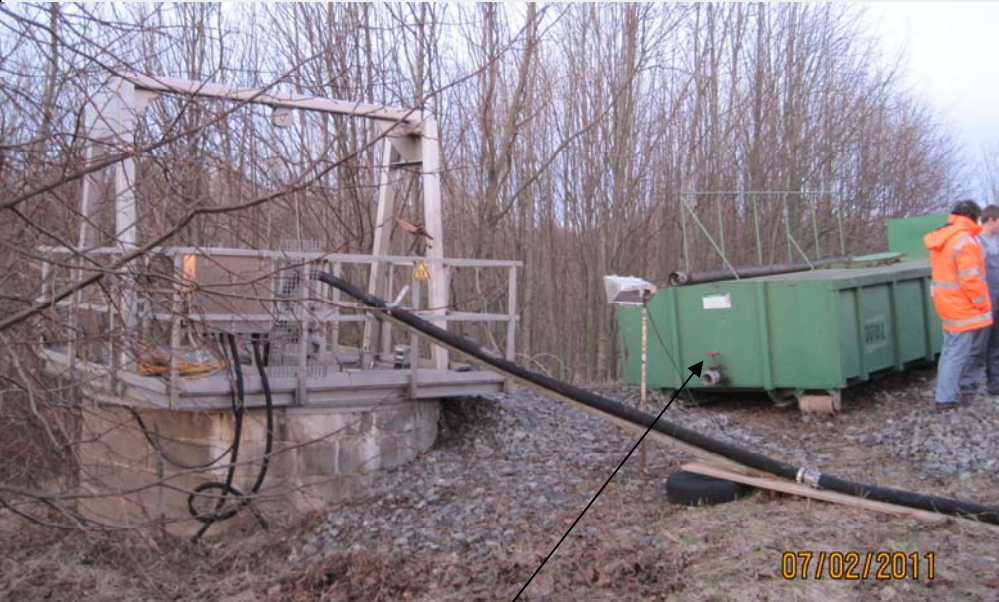
Einbau einer Wasserpumpe im Luttsenschacht am Abend des 07.02.2011

- Die festgestellten Gehalte an LHKW und BTEX im Luttschacht lösten nach Auffassung der Projektgruppe einen Sanierungsbedarf aus.
- Noch am 07.02.2011 wurde deswegen eine Pumpe in den Luttschacht eingebaut, das Wasser abgepumpt und bis zur fachgerechten Entsorgung zwischengespeichert.

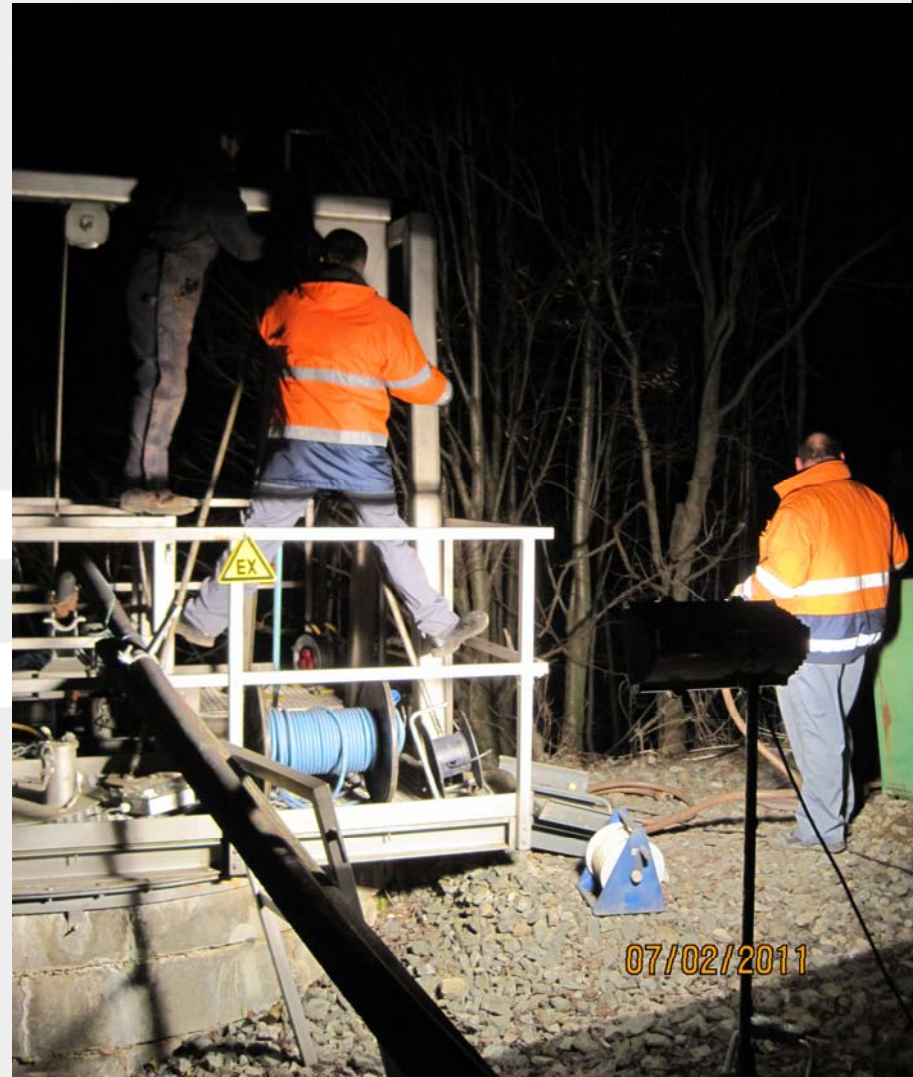
10 m³ Zwischenspeicher

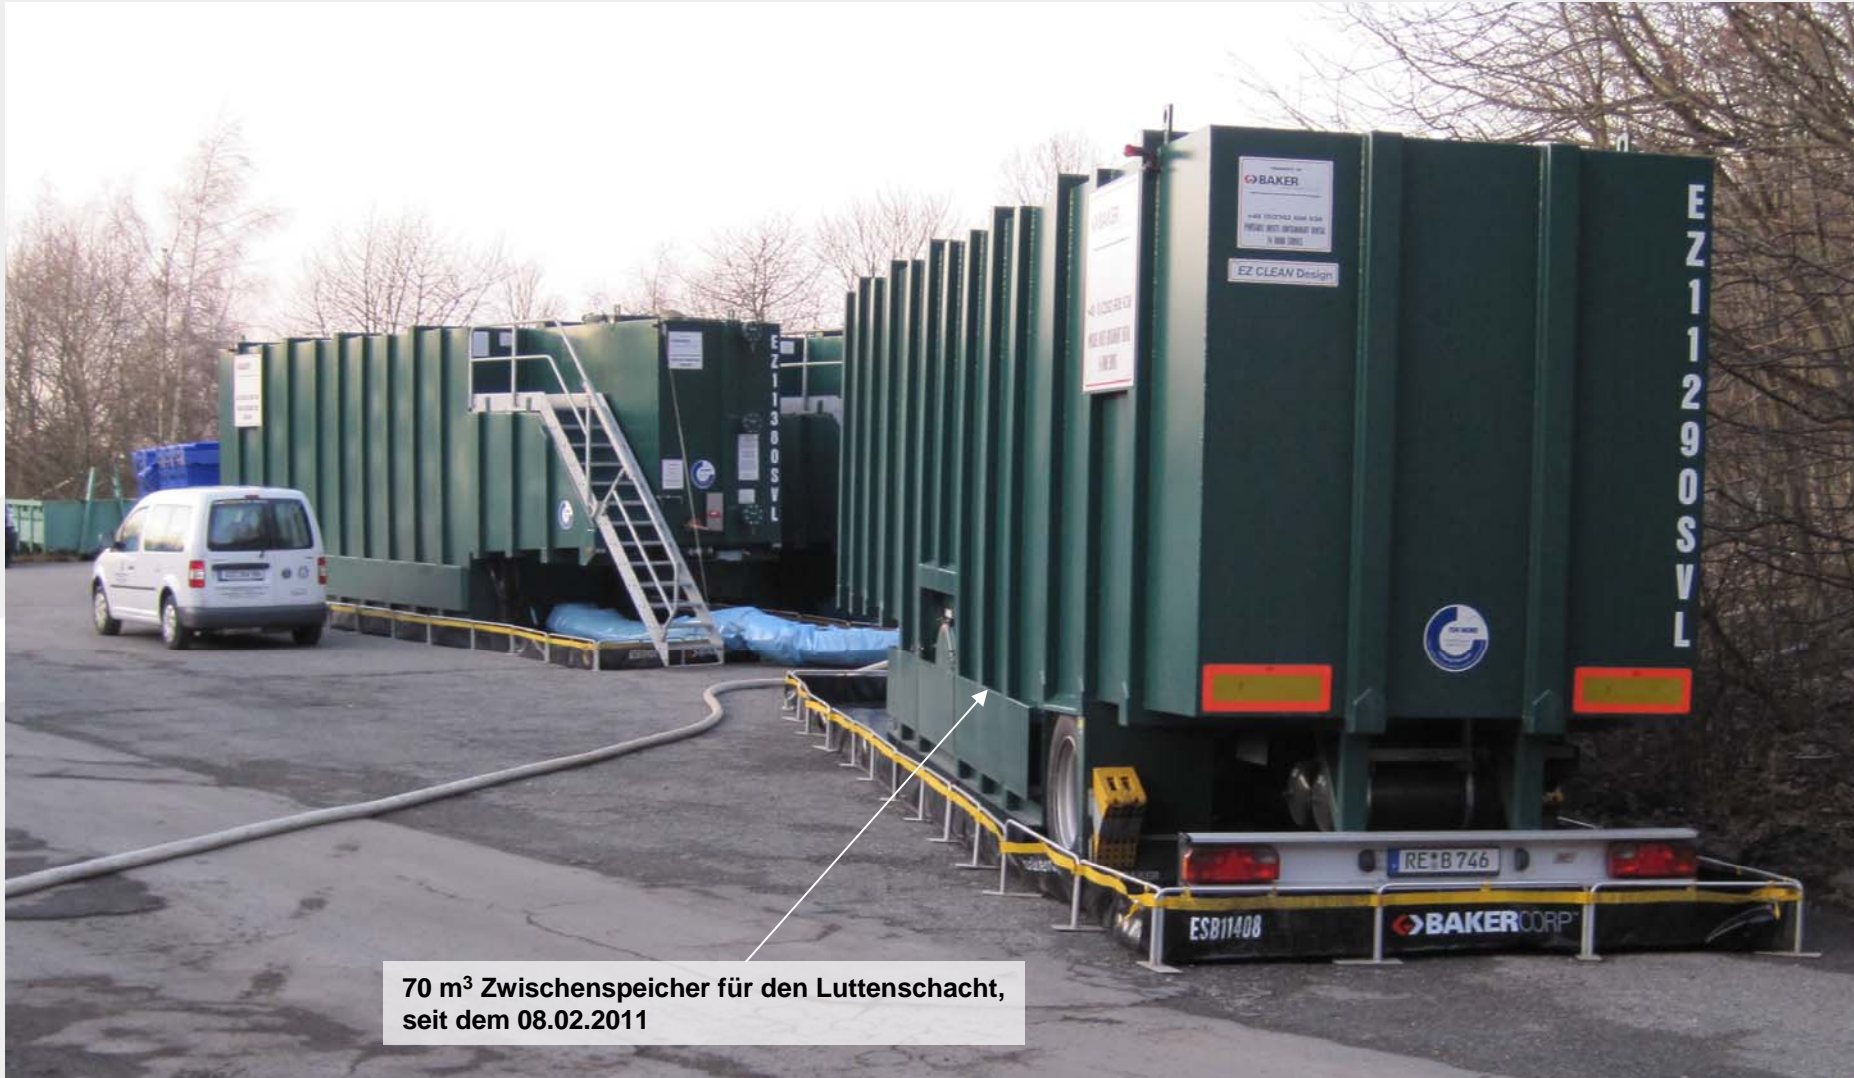
Container zur Zwischenspeicherung des Wassers aus dem Sickerwasser-Zentralschacht und dem Luttsenschacht (3 x 70 m³, seit 25.01.2011 vor Ort)
